**RELATÓRIO DE ATENDIMENTO TÉCNICO**

**Data de abertura:** 29/08/2023      **Data do Atendimento:** 19/09/2023      **Tipo de Ordem:** Ordem de Serviço Interna (Oficina)  
**Número da OS:** 8000201029      **Técnico:** IGOR MARTINS DE SOUZA (OFICINA)      **Tipo de Operação:** OS CLIENTE

| Nº de Série | Marca | Modelo | Horímetro |
|---|---|---|---|
| VCE0A30GHK0732038 | VOLVO CE | A30G | 13548 |

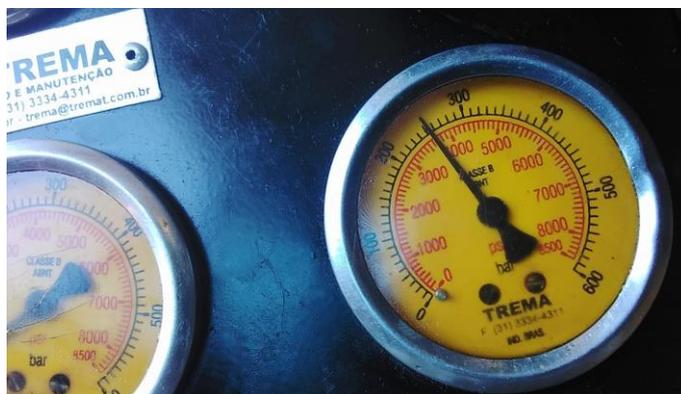
pressão máxima de direção LE

**Descritivo do Serviço:** Direção Substituído os protetores de borracha do sistema de direção, pinos de fixação lado haste dos cilindros, reparo no cilindro direito e medição da pressão principal mínima (22 bar) e máxima(250 bar) comprovando que estava dentro do especificado de acordo com o fabricante.

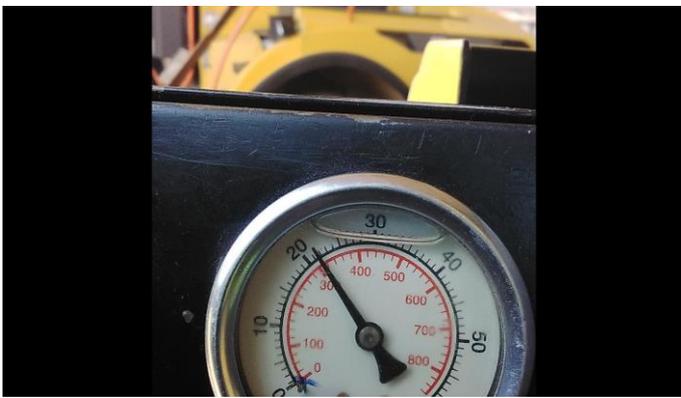
pressão mínima de direção LE

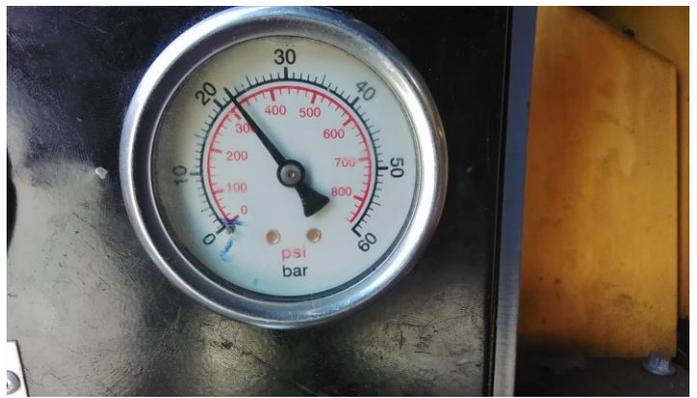
pressão mínima de direção LD

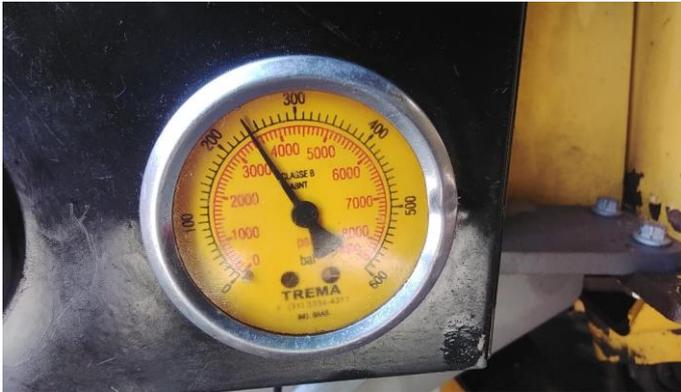
pressão máxima de direção LD

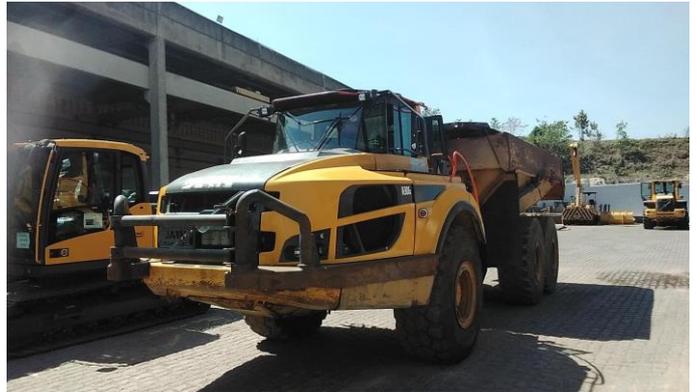
Máquina antes do atendimento
